S A N S A N

5 SEPTEMBRE 1890

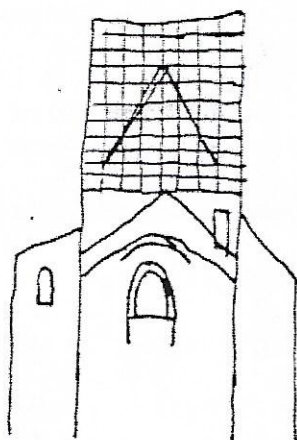
NORD. - La tour au Nord bâtie en petit appareil comme tout le reste présente les deux petites ouvertures qu'on voit ci-contre. En A, ce sont les pans de l'ancienne église détruite. - En B, ce sont les murs du Nord de l'église actuelle. (orientée). L'église actuelle a le clocher au couchant. L'église ancienne l'avait au levant.
